Schäden an galvanisierten Bauteilen

Schadenfälle aus der Praxis

Von Ing. F. W. Hirth, Prof. Dr.-Ing. H. Speckhardt
und Dipl.-Ing. K. Stallmann

Mitteilung aus dem
Institut für Werkstoffkunde der Technischen Hochschule Darmstadt

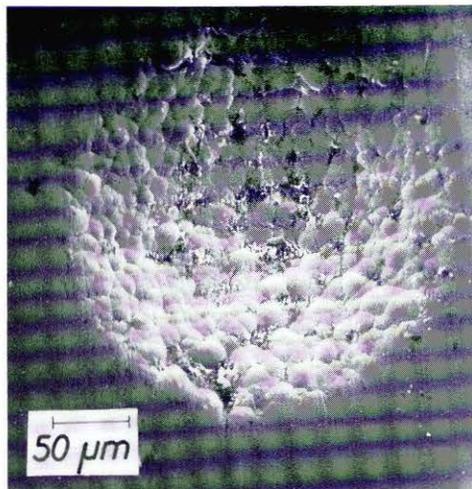
Die Untersuchung mit dem Stereomikroskop und im REM ergab, daß als Fehlertypen Wasserstoffporen (Abb. 16), Pusteln (Abb. 17), Riefen (Abb. 18) und lunkenartige Störungen (Abb. 19) vorlagen.

Die relativ hohe Rauhgigkeit der Grundwerkstoffoberfläche sowie zusätzliche Verletzungen nach Art von Riefen und angeschnittenen Lunkern verursachten die Störungen in der Chromschicht; die Wasserstoffporen sind zudem auf zu geringe Relativbewegung zwischen Warenoberfläche und Elektrolyt zurückzuführen.

Abb. 16: Wasserstoffpore in der Chromoberfläche

- Erhöhung der Oberflächengüte des Grundwerkstoffs;
- verstärkte Waren- und Elektrolytbewegung.

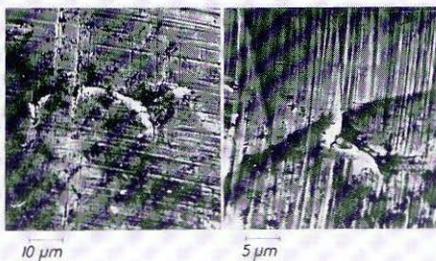
Abb. 19: Lunkenartige Störungen in der Substratoberfläche (einsatzgehärteter Stahl) setzen sich in der Chromschicht fort (Aufsicht auf die verchromte Oberfläche)

Werden Einschlüsse oder Lunker im letzten Zerspanungsgang angeschnitten, so ist zu entscheiden, ob das betreffende Teil zu verwerfen ist oder ob die Oberfläche weiter abgearbeitet und dann aufgalvanisiert werden soll.

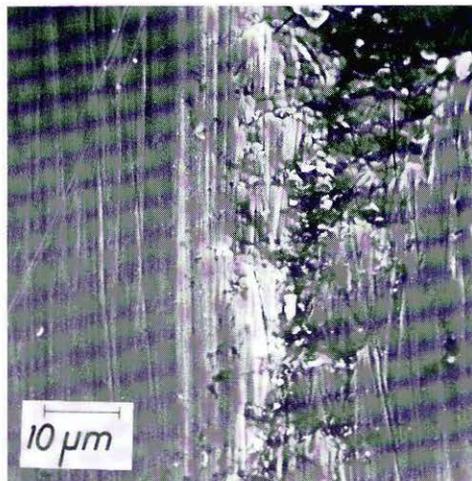
Abb. 18: Riefen- oder Grubenbildung in der verchromten Oberfläche

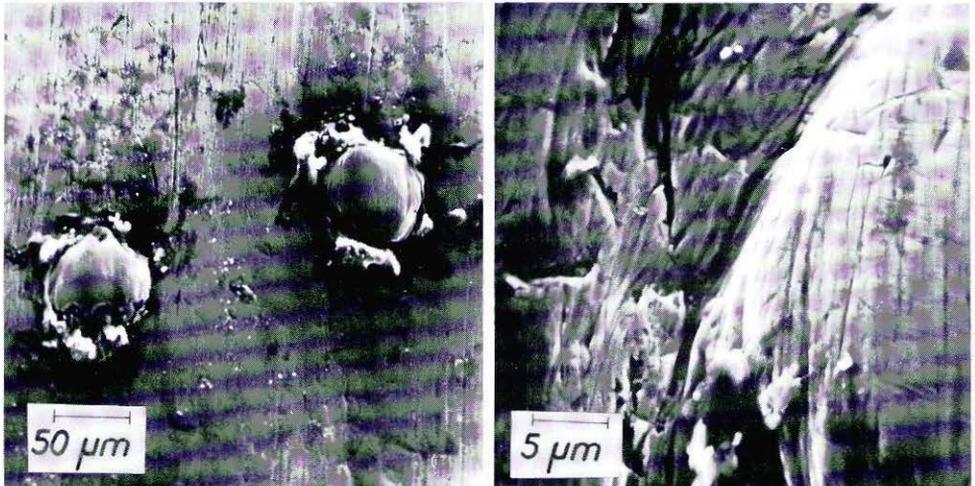
Abb. 17: Pusteln in der Chromoberfläche

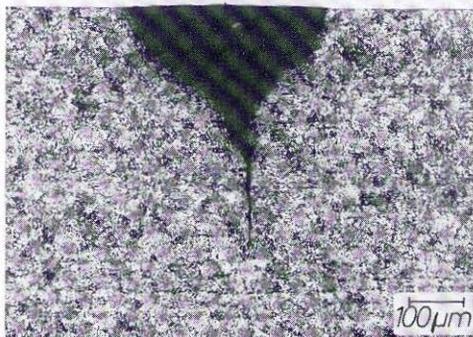
Abb. 57: Korrosionsermüdung mit Unterkorrosion: verstärkte Korrosion der Rißflanken und Ausbildung eines Korrosionselementes zwischen edlem Nickel-Phosphor-Überzug und unedlem Stahl (metallografischer Schliff)

- der Grundwerkstoff zeigte dort Ermüdungsrisse mit auskorrodierten Rißflanken (Abb. 56 und 57).

Infolge zu hoher Sprödigkeit des Überzugs traten sofort bei mechanischer Belastung bis zum Grundwerkstoff durchgehende Risse auf, die zur Entstehung von Korrosionselementen führten, wobei der nicht-korrosionsbeständige Stahl die Anode bildete. Dieser ging nun durch elektrochemisch verstärkte Schwingungsrißkorrosion im aktiven Zustand beschleunigt zu Bruch.

- Tempern des beschichteten Bauteils zur

Verbesserung der Duktilität des Überzugs;

- Einsatz von Überzügen mit höherer Verformbarkeit;
- Aufbringen weicher Zwischenschichten, falls an der Oberfläche des galvanisierten Bauteils höhere Härte gefordert wird;
- Erzeugung von Druckeigenspannungen im Überzug mit Hilfe von Inhibitoren und dadurch Erhöhung der Dauerfestigkeit des Schichtwerkstoffs.

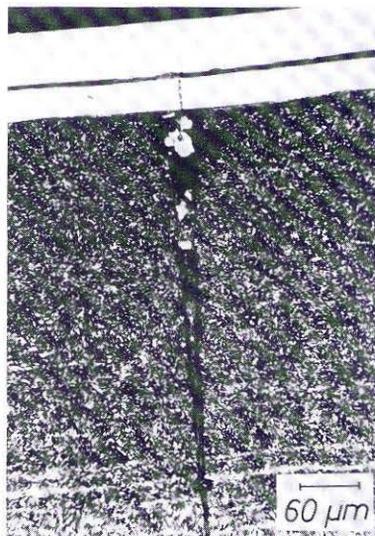
Abb. 56: Bereich eines Korrosionsermüdungsrisses in einem außenstromlos nickel-phosphorbeschichteten Vergütungsstahl (außen: Schutzvernicklung) (metallografischer Schliff)

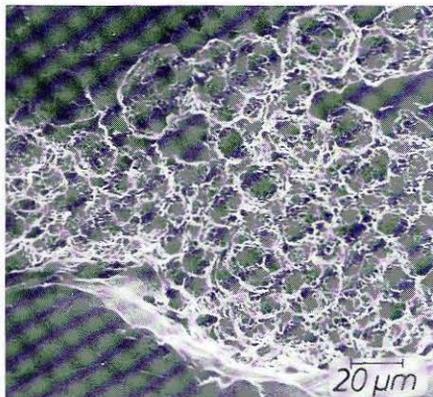
Das REM-Bild der schadhaften Oberfläche eines entnickelten Teils deutet auf starken Ätzangriff hin, wie er beim Überbeizen oder auch bei unsachgemäßem Entnickeln auftreten kann (Abb. 66). Er konnte dadurch begünstigt werden, daß die Teile aufgrund ihrer Form zum Kleben neigten.

Vielmehr trat der Schaden durch unsachgemäße Behandlung beim Beizen oder beim Entnickeln ein.

Abb. 66: Angriff auf der Oberfläche eines entnickelten Teils aus Stahlblech

- Überprüfung der Verfahren;
- gegebenenfalls Änderung der Form der Teile, um Kleben zu vermeiden.

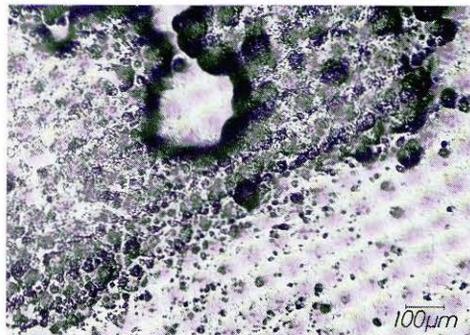
Flach- und Querschliffe ließen ebenfalls den örtlich ausgeprägten Korrosionsangriff auf den Grundwerkstoff erkennen (Abb. 67).

Abb. 67: Schadhafte Stahlblechoberfläche, im Flachschiiff schwach abgetragen
